Guia de Configuração BrandMeister-BR

REPETIDORAS MOTOTOLA

BrandMeister
DMR Brasil

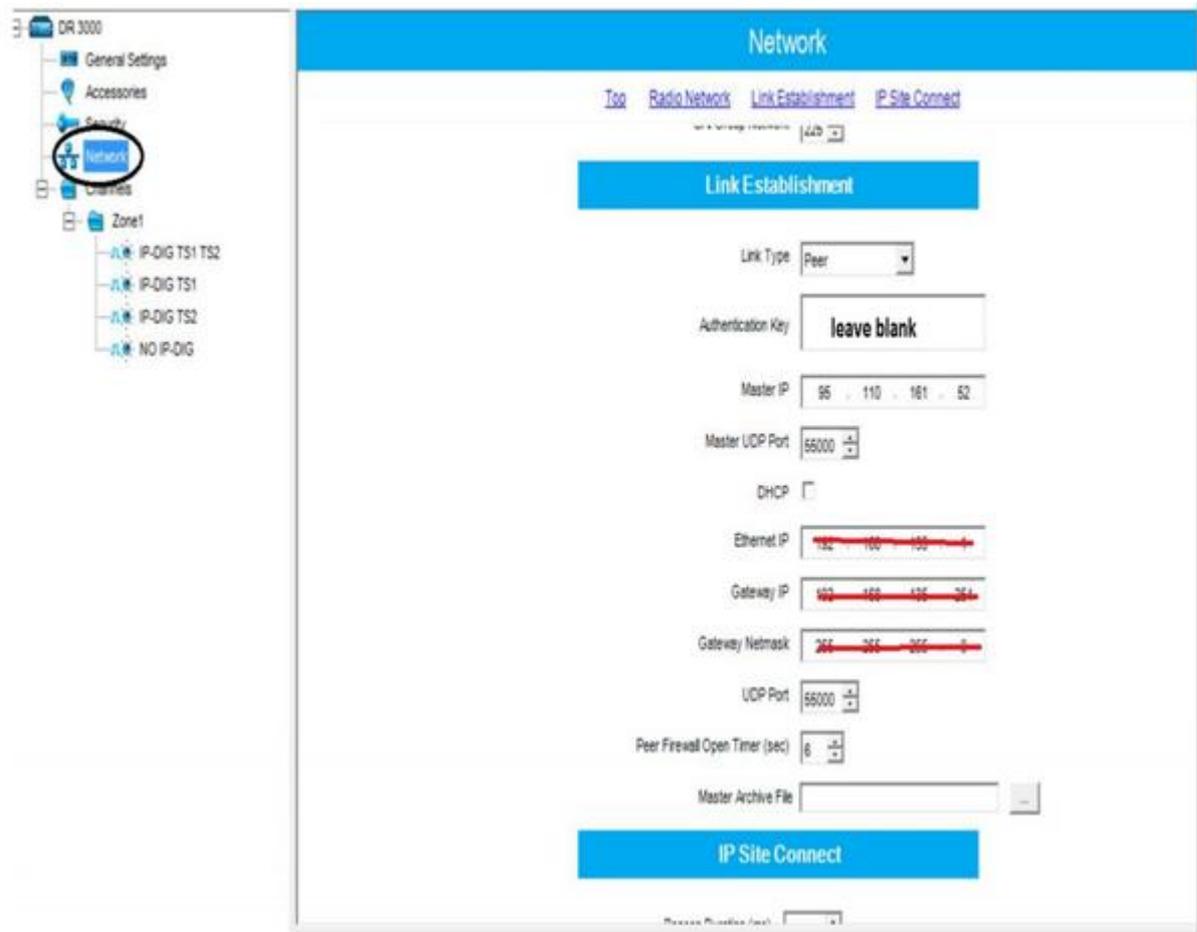
Os endereços IPs na imagem são meramente ilustrativos, defina os endereços de acordo com sua rede local e altere o Master IP para o BrandMeister-BR **(191.252.185.53)**

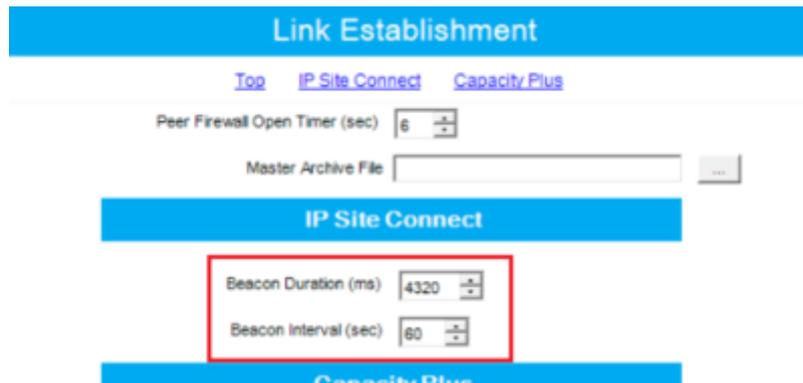
Esta situação acontece quando o tempo de sincronização do beacon no servidor BrandMeister e do repetidor está incorreto. Para resolver este problema, por favor defina os valores do campo como mostrado na imagem:

The screenshot shows the 'Link Establishment' configuration page. The 'IP Site Connect' section is highlighted with a red box. The 'Beacon Duration (ms)' is set to 4320 and the 'Beacon Interval (sec)' is set to 60. Other visible settings include 'Peer Firewall Open Timer (sec)' set to 6 and a 'Master Archive File' field.

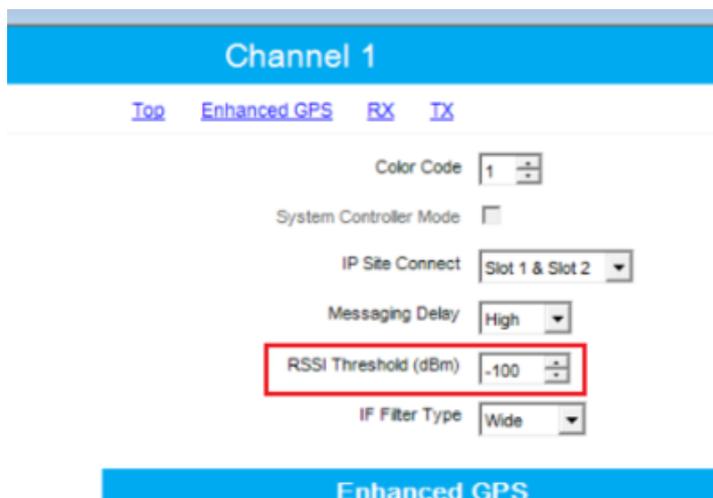
Esta situação acontece quando o codeplug do repetidor tem um valor incorreto de RSSI. Para resolver este problema, por favor, defina os valores do campo como mostrado na imagem:

The screenshot shows the 'Channel 1' configuration page. The 'RSSI Threshold (dBm)' field is highlighted with a red box and set to -100. Other visible settings include 'Color Code' set to 1, 'System Controller Mode' unchecked, 'IP Site Connect' set to 'Slot 1 & Slot 2', 'Messaging Delay' set to 'High', and 'IF Filter Type' set to 'Wide'.
